Proyecto Cartagena Barranquilla y Circunvalar de la Prosperidad

Programa de Adaptación de la Guía Ambiental

Objeto: Financiación, elaboración de estudios y diseños definitivos, gestión ambiental, gestión predial, gestión social, construcción, rehabilitación, mejoramiento, operación y mantenimiento del corredor Proyecto Cartagena-Barranquilla y Circunvalar de la Prosperidad.

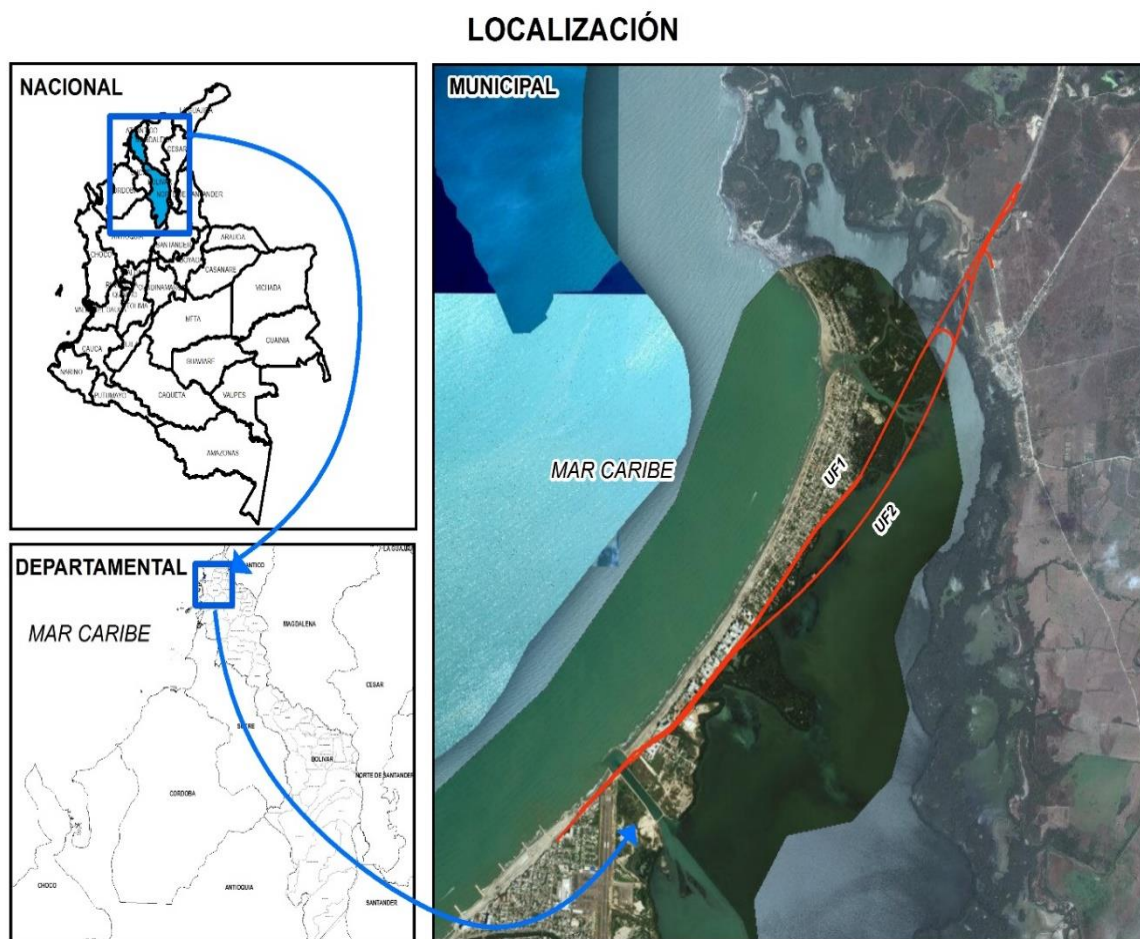
Figura 1. Localización general del proyecto Unidad Funcional 1 y 2.

Las obras de Rehabilitación, Mejoramientos de puentes, Operación y mantenimiento serán llevadas a cabo en la Unidad Funcional 1 y 2, la cual se encuentra localizada en el departamento de Bolívar, en la Ciudad de Cartagena entre el K0+000 – K7+500, como se muestra en la Figura 1.

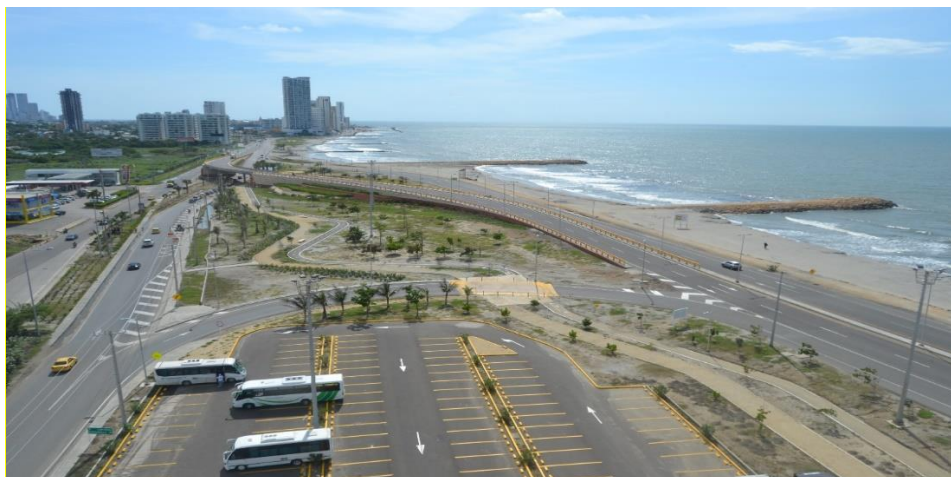
Figura 3. Puente Vehicular Avenida Santander

El galibo utilizado para el puente es de 5.0m, cumpliendo con lo establecido en el numeral 7.1.1 de la Norma INVIAS 2008. El ancho de calzada es de 11m, dos (2) calzadas de 3.50m, bermas de 1m y andenes de 1m con espacio para colocar la barrera new jersey.

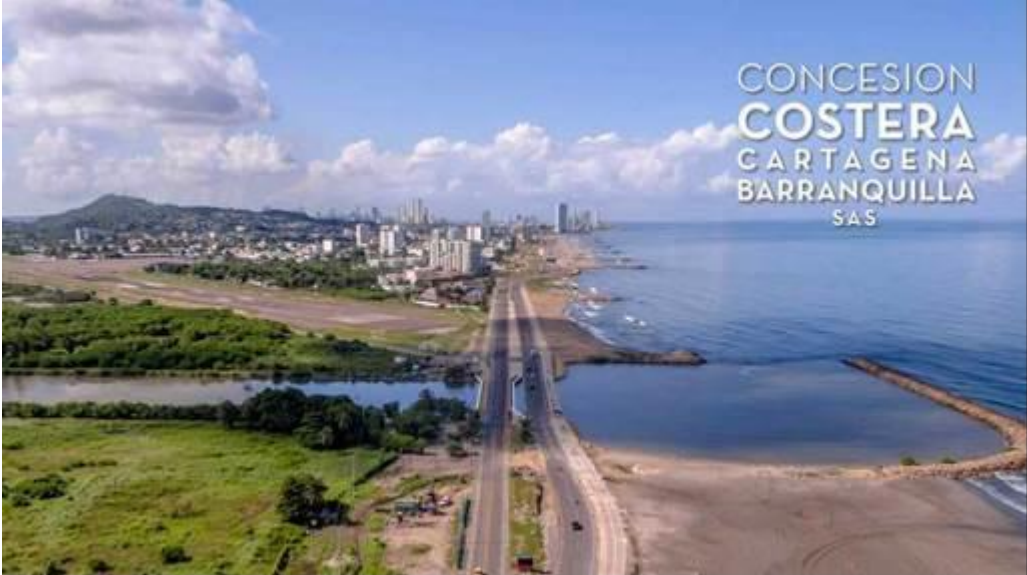
<p data-bbox="500 892 1282 919">En el K0+888 se construyó un nuevo puente sobre el canal de La Bocana.</p>

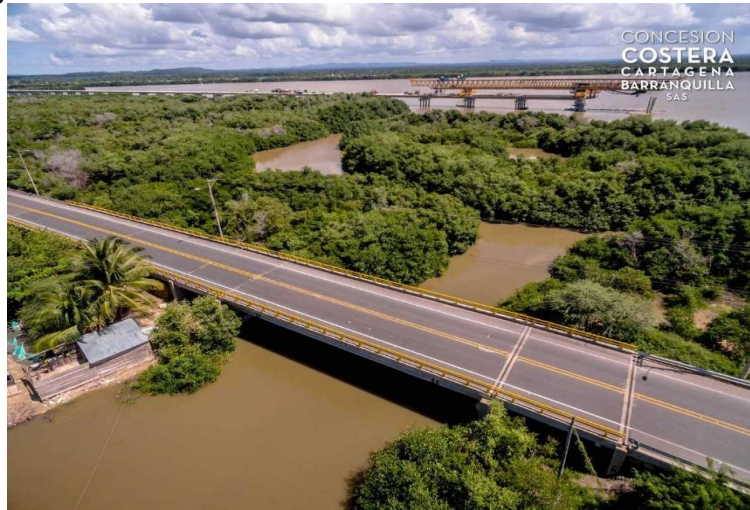
Figura 5. Vista general Puesto caño Luisa UF 1

cuenta con dos andenes de 1.20 m. Sobrepasa dos canales, el primero se ubica en la abscisa K4+500 y el segundo se ubica en la abscisa K4+550.

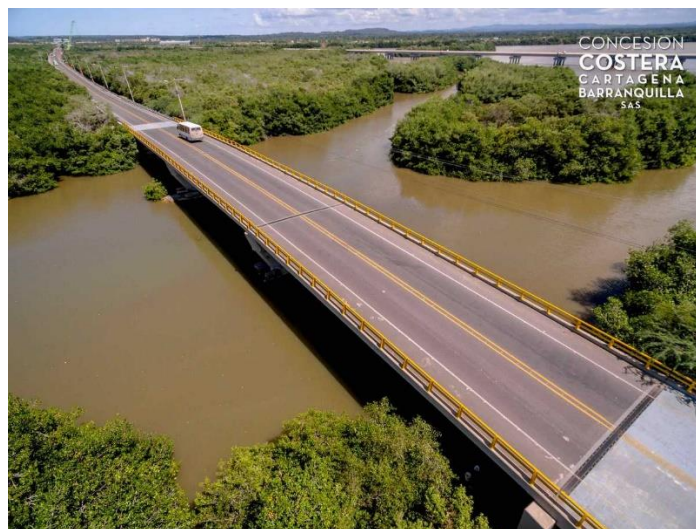
Figura 6. Vista general puesto la Boquilla

El puesto caño la Boquilla se encuentra ubicado en la carretera Cartagena – Lomita Arena – Barranquilla, su longitud total es de 48 m, ubicado entre la abscisa K5+100 al K5+200, es una estructura de 5 luces. Su ancho total de tablero es de 11,3 m y la sección transversal cuenta con dos andenes de 1.22 m.

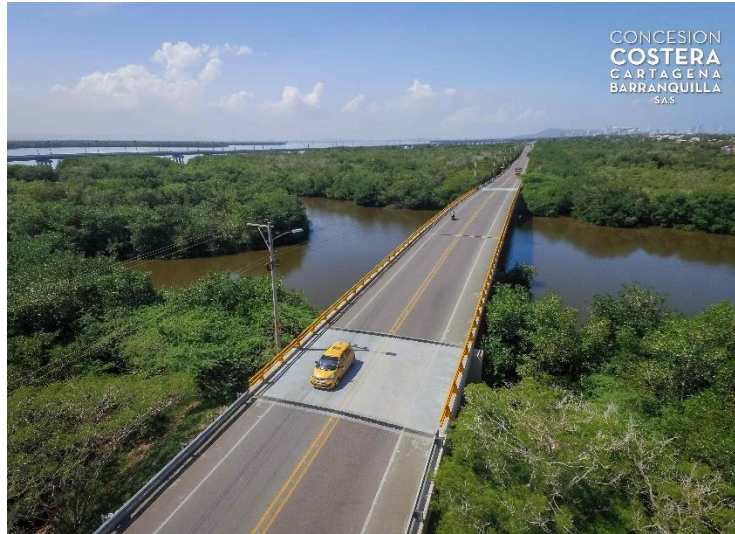
Figura 7. Vista general puente El Cañón

luces laterales de aproximación de 8.70 m y una luz central de 31.10 m con ancho total de 11.30 m, la sección transversal cuenta con dos andenes de 1.15 m y una calzada de 9.0 m.

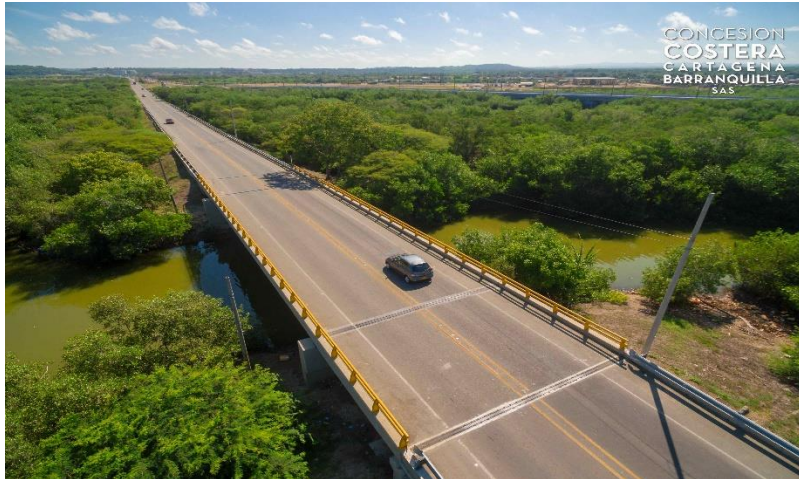
Figura 9. Vista general puente Juan Polo

El puente Juan Polo se encuentra ubicado en la carretera Cartagena – Lomita Arena – Barranquilla, entre la abscisa K6+070 a la K6+100, se trata de una estructura de 3 luces, dos luces laterales de aproximación de 8.50 m y una luz central de 31.25 m con ancho total de 11.30 m, la sección transversal cuenta con dos andenes de 1.15 m y una calzada de 9.0 m.

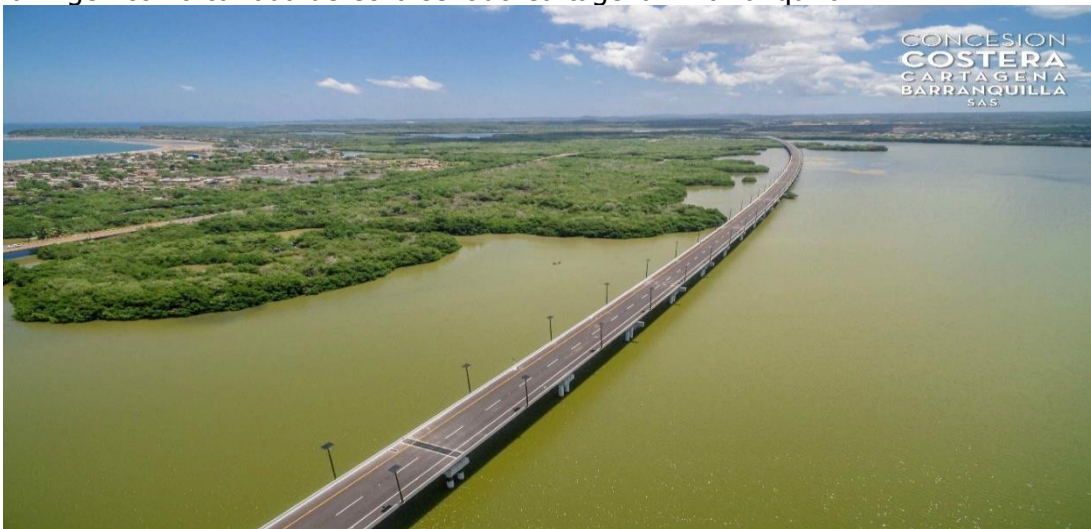
Figura 10. Gran Viaducto Sector 1 UF2

Corresponde a la construcción del Gran viaducto (K1+840 – K6+573), sobre la ciénaga de la virgen como calzada derecha sentido Cartagena – Barranquilla.

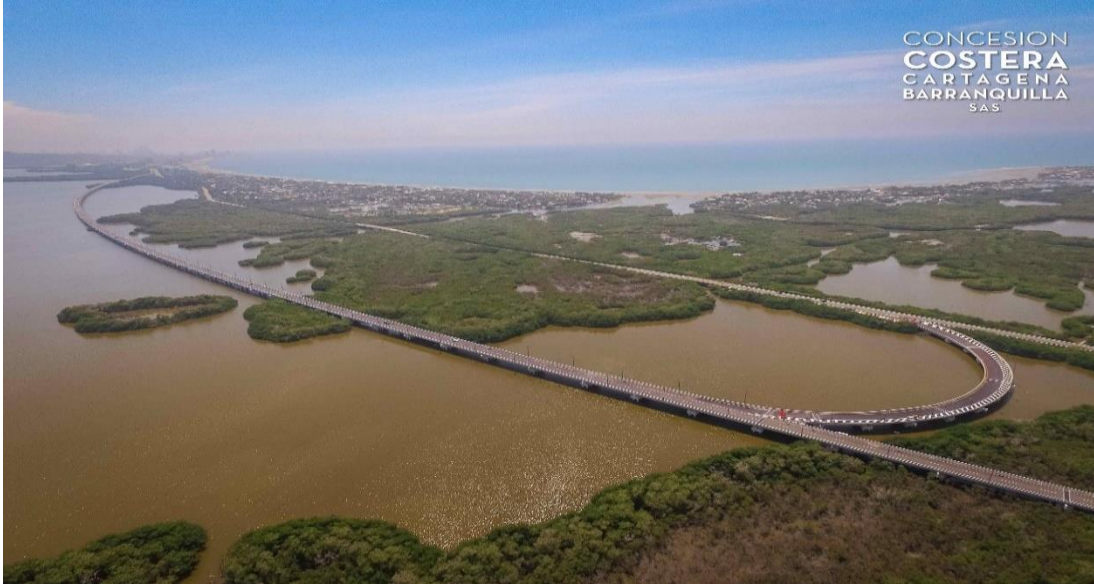
Figura 11. Retorno Gran Viaducto Sector 1 UF2

En el K5+880 se conecta con el carril de desaceleración del retorno del Gran Viaducto con la vía existente en sentido Cartagena – Cartagena.

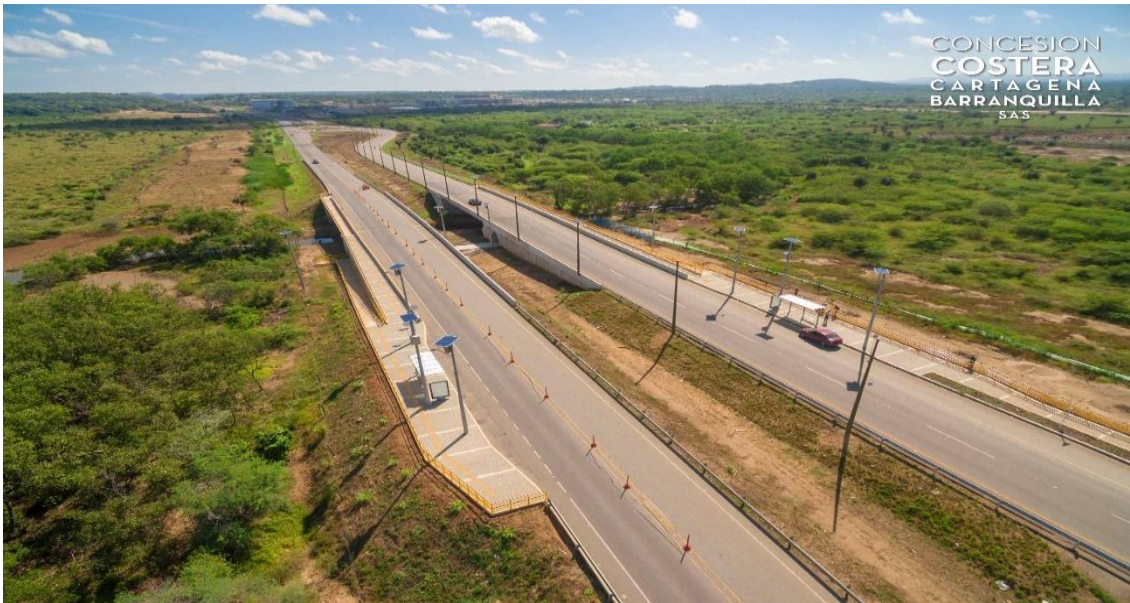
Figura 12. Puente Caño Mesa Sector 2 UF2

El sector culmina en el K7+572 empalmado con la calzada derecha de la UF3 de la vía al Mar, la rasante corresponde a la cota existente de la Unidad Funcional 3.

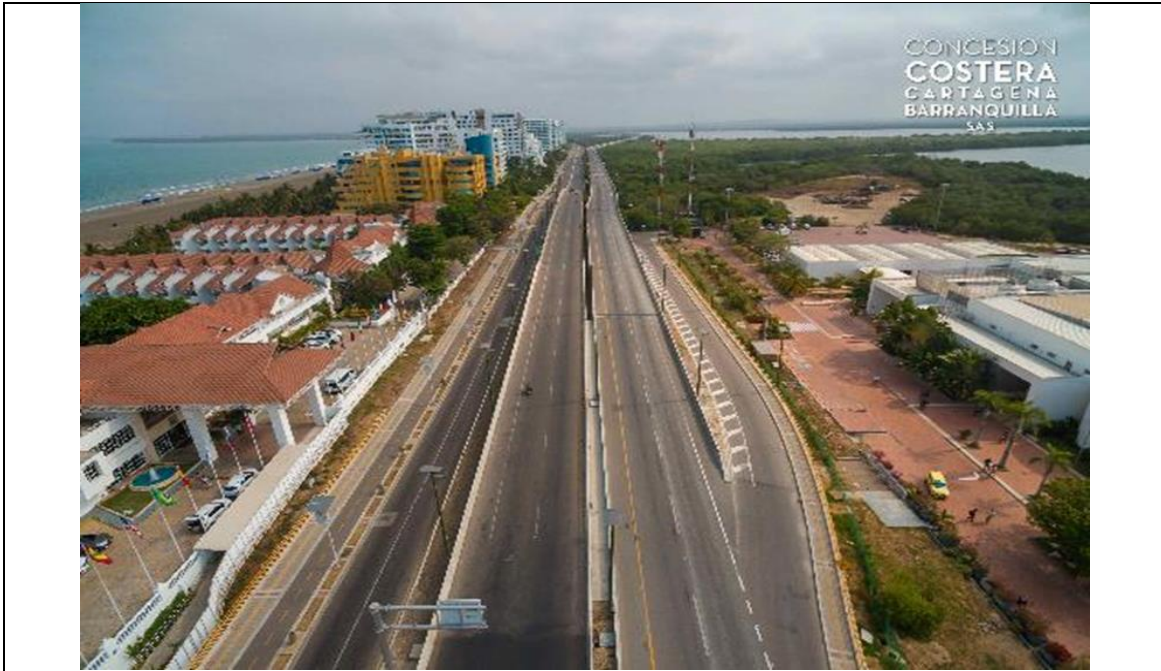
Figura 13. Intersección elevada Cielo Mar

Conexión con el Centro de Convenciones Las Américas. Permite la conexión del centro de convenciones con las dos calzadas de servicio, que a su vez permiten el enlace con las dos calzadas (derecha e izquierda) de la vía principal. Con lo anterior, se garantiza la entrada y salida al centro de convenciones desde/hacia Cartagena y Barranquilla.

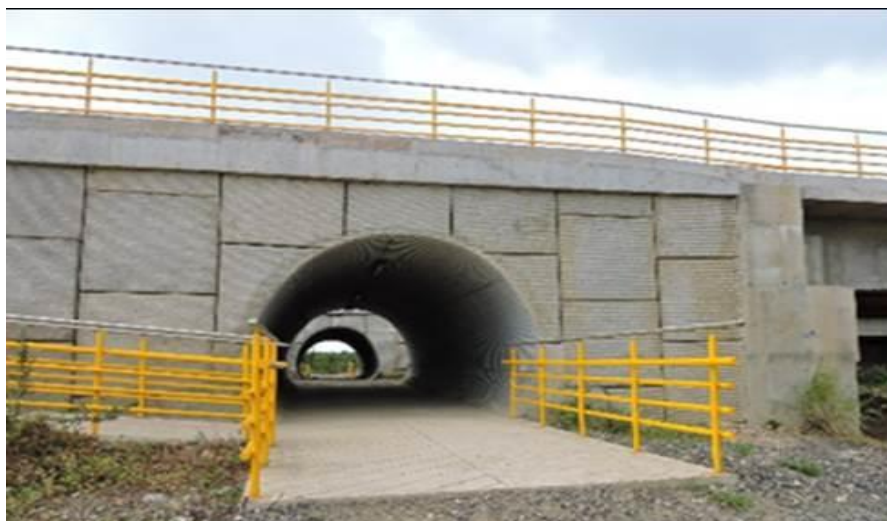
Figura 14 Paso Peatonal Sector Tierra Baja

Ubicado en el sector de Tierra Baja, en donde construyó un paso deprimido, el cual comunica la población con el costado occidental de la vía el paso estará ubicado en el K7+020.

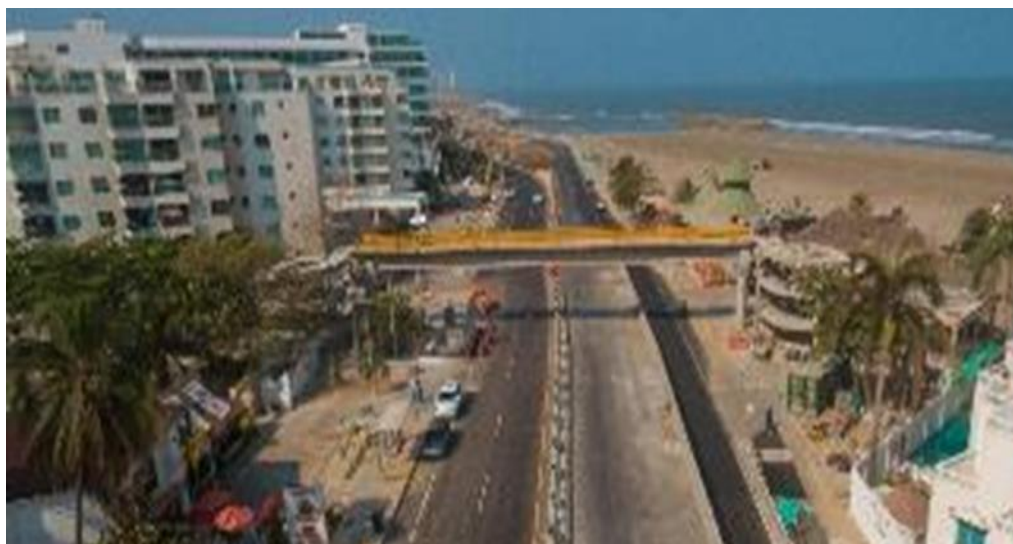
Figura 15. Paso Peatonal Sector Blas el tesó

Ubicado en el sector de Blas el tesó, en donde se construyó un paso elevado, el cual comunica la comunidad del sector de Cielo Mar con la Playa.

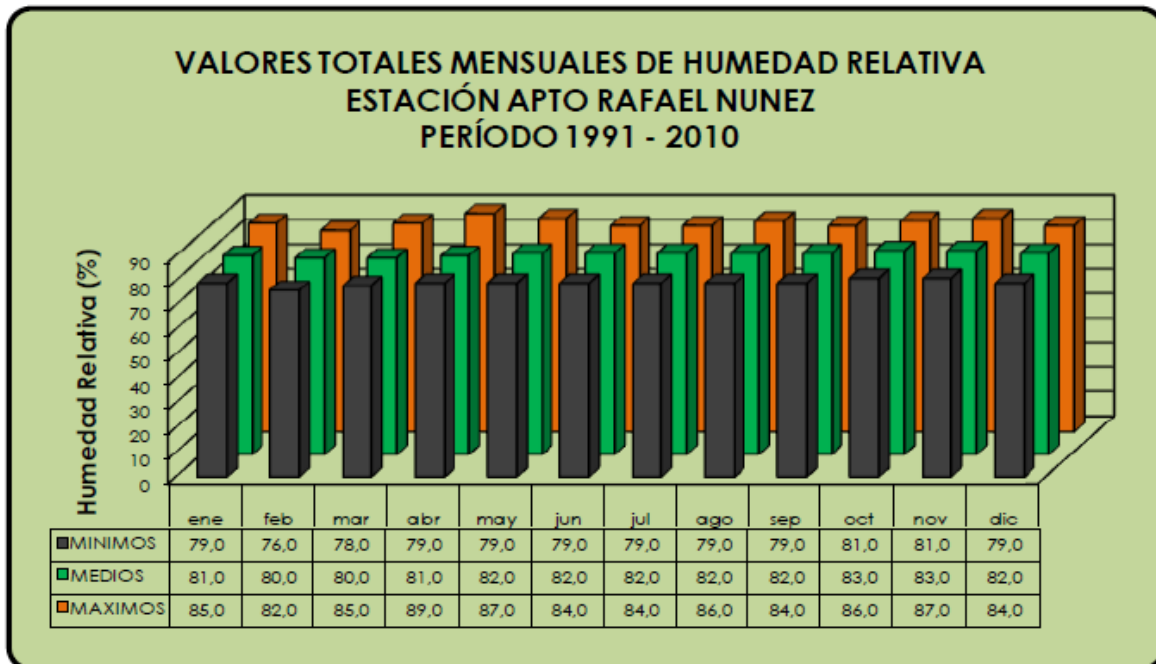
Figura 20. Valores medios, máximos y mínimos mensuales multianuales de humedad relativa.

A partir de los valores medios de la estación AEROPUERTO RAFAEL NUÑEZ se puede observar que, el promedio general de humedad relativa anual en la zona es del 81,7%, presentándose, al igual que la temperatura, un comportamiento relativamente constante y no muy marcado a lo largo del año. Sin embargo, se destaca que se puede llegar hasta un valor mínimo del 80% en los meses de febrero y marzo, en tanto que los mayores valores alcanzan el 83% en los meses de octubre y noviembre.

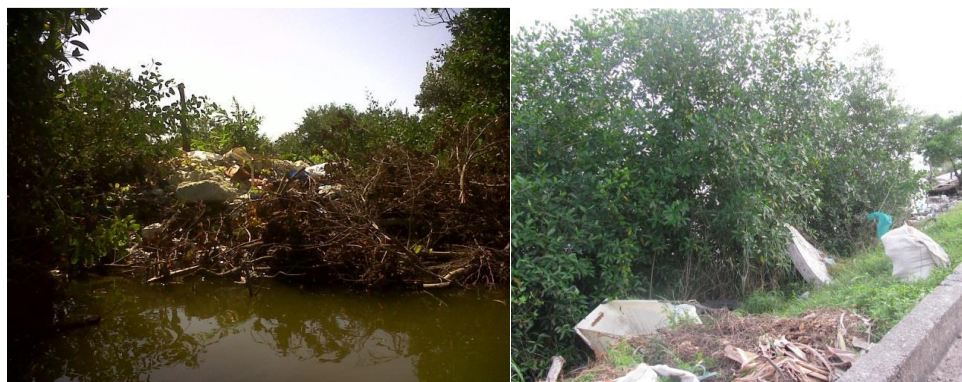
Registro Fotográfico 1. Disposición inadecuada de residuos sólidos en la Ciénaga de la Virgen.

FUENTES	DESCRIPCIÓN
Vertimiento de aguas residuales	La Ciénaga de la virgen recibió hasta el 2013 el 60 % de las aguas residuales de la ciudad de Cartagena de Indias.
Agroquímicos	Debido a las actividades agrícolas en la cuenca baja de la ciénaga en donde predominan los cultivos de arroz
Residuos sólidos	Actualmente la población asentada alrededor de la Ciénaga de la Virgen dispone inadecuadamente los residuos sólidos generados
Invasión del espejo de agua:	La invasión del espejo de agua se realiza con el relleno de escombros y basura, con el fin de generar suelo, para la venta, construcción y expansión urbana.

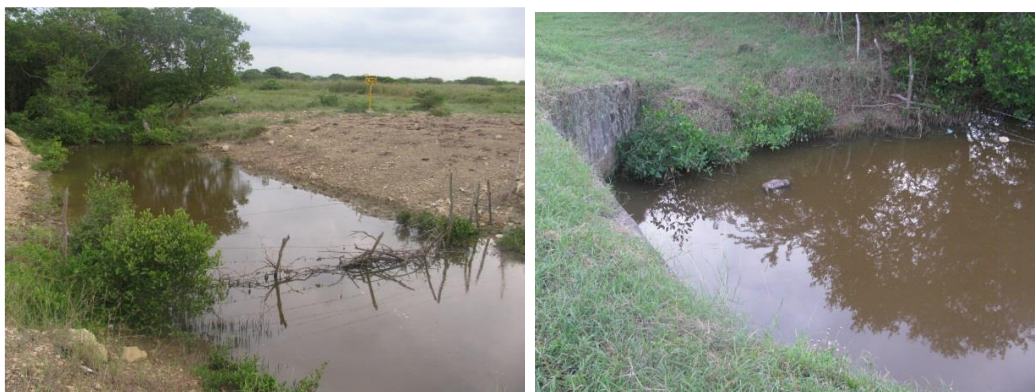
Registro Fotográfico 2. Registro Fotográfico Caño Mesa

Como se mencionó al inicio del presente capítulo en la identificación de las redes de drenaje, el caño Mesa hace parte del área de influencia directa del proyecto. Este caño recibe vertimientos por las actividades agrícolas y ganaderas que se desarrollan en la zona.

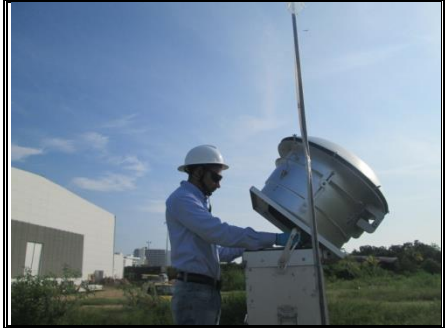
Tabla 11. Ficha de la estación uno (1) de monitoreos de calidad del aire.

IDENTIFICACIÓN								
ESTACIÓN		E1	Nombre		Hotel Las Américas			
LOCALIZACIÓN								
DEPARTAMENTO		Bolívar	MUNICIPIO		Cartagena	VEREDA		Corregimiento La Boquilla
			COORDENADAS DMS - BOGOTÁ		E	843594		
					N	1648761		
ESPECIFICACIONES						REGISTRO FOTOGRÁFICO		
PARAMETROS		EQUIPOS

MONITOREO		VERIFICACIÓN				
		NOMBRE	CÓDIGO	NOMBRE	CÓDIGO			
✓	PM ₁₀	Muestreador de alto volumen	25	Orificio de transferencia	1612			
✓	NO ₂	Rack de gases	ANTEK 13	Probeta	4037			
✓	SO ₂	Rack de gases	ANTEK 13	Probeta	4037			
✓	CO	CO10 EXTECH INSTRUMENTS	1501	---	---			
CRITERIOS DE UBICACIÓN								
TÉCNICOS			FÍSICOS			SOCIALES		
Fácil acceso a los quipos Exposición idónea de las muestras (vientos abajo de la vía, a una distancia de 150 m.) Evaluación de la posible influencia de las actividades desarrolladas en la Vía al Mar.			Dar alcance y cubrimiento al área de estudio.			Se considera los receptores más cercanos de emisión los cuales corresponden al Centro de Convenciones del Hotel Las Américas, edificio ubicado a 35 m de la estación.

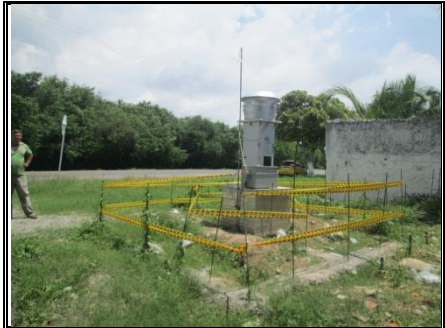
Tabla 12. Ficha de la estación dos (2) de monitoreo de calidad del aire.

IDENTIFICACIÓN										
ESTACIÓN		E2	Nombre		Predio Nuevo Progreso					
LOCALIZACIÓN										
DEPARTAMENTO		Bolívar	MUNICIPIO		Cartagena	VEREDA		Corregimiento La Boquilla	COORDENADAS DMS - BOGOTÁ	
								E	844461	
								N	1649847	
ESPECIFICACIONES							REGISTRO FOTOGRAFICO			
PARAMETROS		EQUIPOS

MONITOREO		VERIFICACIÓN						
		NOMBRE	CÓDIGO	NOMBRE	CÓDIGO					
✓	PM ₁₀	Muestreador de alto volumen	03	Orificio de transferencia	1612					
✓	NO ₂	Rack de gases	28	Probeta	4037					
✓	SO ₂	Rack de gases	28	Probeta	4037					
✓	CO	CO10 EXTECH INSTRUMENTS	1501	---	---					
CRITERIOS DE UBICACIÓN										
TÉCNICOS			FÍSICOS			SOCIALES				
Fácil acceso a los quipos Exposición idónea de las muestras (vientos arriba de la vía, a una distancia de 10 m.) Evaluación de la posible influencia de las actividades desarrolladas en la Vía al Mar.			Dar alcance y cubrimiento al área de estudio.			Se considera los receptores más cercanos de emisión los cuales corresponden a la Vivienda del Predio Nuevo Progreso.

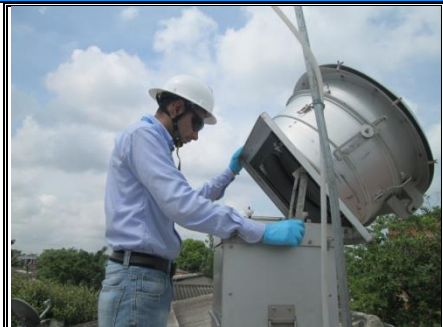
Tabla 13. Ficha de la estación tres (3) de monitoreo de calidad del aire.

IDENTIFICACIÓN							
ESTACIÓN	E3	Nombre	Centro Urbano La Boquilla				
LOCALIZACIÓN							
DEPARTAMENTO	Bolívar	MUNICIPIO	Cartagena	VEREDA	Corregimiento La Boquilla	COORDENADAS DMS - BOGOTÁ	E 845206 N 1650982
ESPECIFICACIONES					REGISTRO FOTOGRÁFICO		
PARAMETROS	EQUIPOS

MONITOREO			VERIFICACIÓN			
	NOMBRE	CÓDIGO	NOMBRE	CÓDIGO			
✓ PM ₁₀	Muestreador de alto volumen	Antek 80	Orificio de transferencia	1612			
✓ NO ₂	Rack de gases	Antek 787	Probeta	4037			
✓ SO ₂	Rack de gases	Antek 787	Probeta	4037			
✓ CO	CO10 EXTECH INSTRUMENTS	1501	---	---			
CRITERIOS DE UBICACIÓN							
TÉCNICOS		FÍSICOS		SOCIALES			
<p>Fácil acceso a los quipos</p> <p>Exposición idónea de las muestras (vientos arriba de la vía, a una distancia de 12 m de la vía de acceso al casco urbano y de 110 m a la vía principal).</p> <p>Evaluación de la posible influencia de las actividades desarrolladas en la vía de acceso, la Vía al Mar y en el corregimiento.</p>		<p>Dar alcance y cubrimiento al área de estudio.</p>		<p>Se considera los receptores más cercanos de emisión los cuales corresponden al Centro Urbano en la Boquilla.</p>

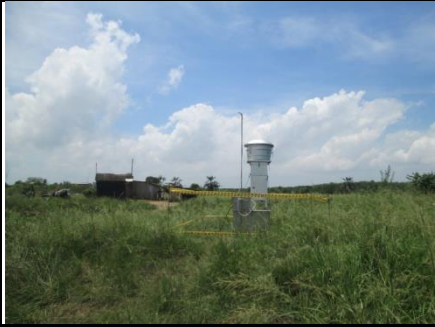
Tabla 14. Ficha de la estación cuatro (4) de monitoreo de calidad del aire.

IDENTIFICACIÓN								
ESTACIÓN	E4	Nombre	Tierra Baja					
LOCALIZACIÓN								
DEPARTAMENTO	Bolívar	MUNICIPIO	Cartagena	VEREDA	Tierra Baja	COORDENADAS DMS - BOGOTÁ	E	846597
						N	1652480	
ESPECIFICACIONES						REGISTRO FOTOGRÁFICO		
PARAMETROS	EQUIPOS

MONITOREO			VERIFICACIÓN				
	NOMBRE	CÓDIGO	NOMBRE	CÓDIGO				
✓	PM ₁₀	Muestreador de alto volumen	11	Orificio de transferencia	1612			
✓	NO ₂	Rack de gases	Antek 89	Probeta	4037			
✓	SO ₂	Rack de gases	Antek 89	Probeta	4037			
✓	CO	CO10 EXTECH INSTRUMENTS	1501	---	---			
CRITERIOS DE UBICACIÓN								
TÉCNICOS		FÍSICOS		SOCIALES				
<p>Fácil acceso a los quipos</p> <p>Exposición idónea de las muestras (vientos abajo de la vía, a una distancia de 200 m.)</p> <p>Evaluación de la posible influencia de las actividades desarrolladas en la Vía al Mar y en la Vereda.</p>		<p>Dar alcance y cubrimiento al área de estudio.</p>		<p>Se considera los receptores más cercanos de emisión los cuales corresponden a la vivienda del Predio Los Gavilanes ubicada a 30 m de la estación.</p>

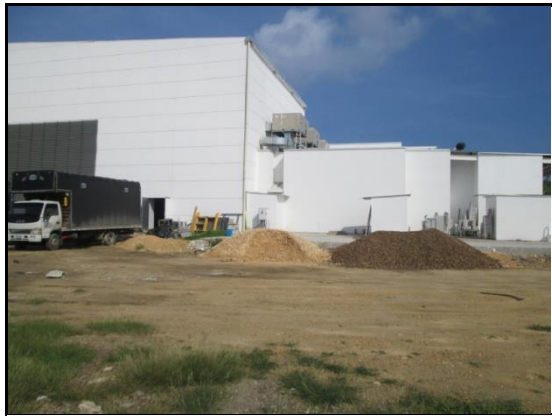
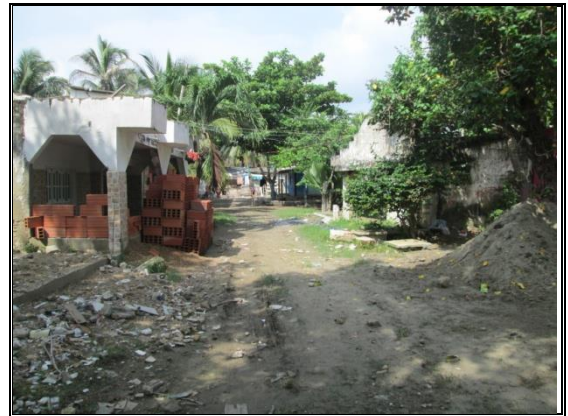
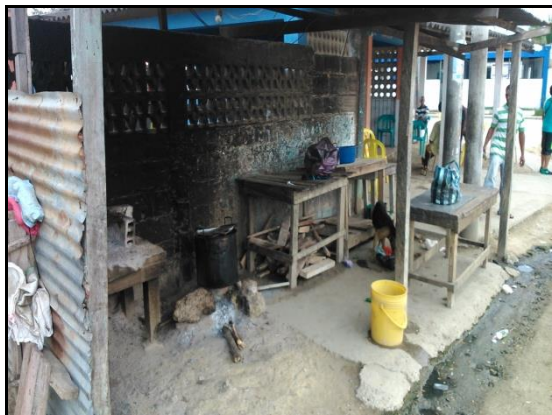
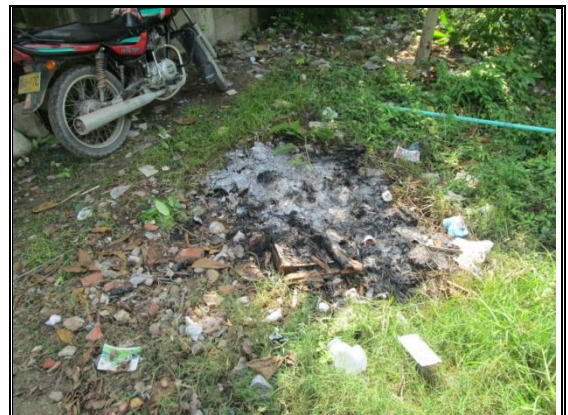
Registro Fotográfico 3. Puntos de fuentes fijas

En Tierra Baja en algunas viviendas se observó la utilización de leña y carbón como combustible principal de sus estufas y la quema de residuos en las inmediaciones del Predio Nuevo Progreso. En el siguiente registro fotográfico se muestran las fuentes fijas identificadas.

Centro de Convenciones del Hotel Las Américas.- Coordenadas: E 843752 N 1648766

Predio Nuevo Progreso- Coordenadas: E 844687 N 1650168

*Utilización de leña y carbón en cocinas -
Coordenadas: E 846876 N 1652225*

*Quema de residuos en las inmediaciones
del Predio Nuevo Progreso.-
Coordenadas: E 844687 N 1650167*

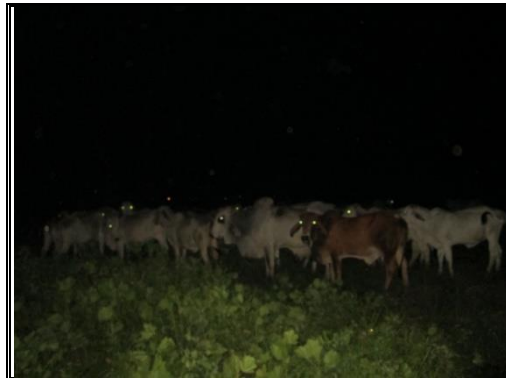
Registro Fotográfico 4. Actividad Ganadera de la vereda Tierra Baja.

Dentro del área de influencia del proyecto, se observó actividad ganadera en el corregimiento de Tierra Baja (Coordenadas: E 846822 N 1652319), la cual se relaciona con la generación de gas metano debido a los procesos bioquímicos que llevan a cabo los animales por la digestión y la degradación de sus desechos orgánicos. La siguiente fotografía muestra la actividad ganadera identificada.

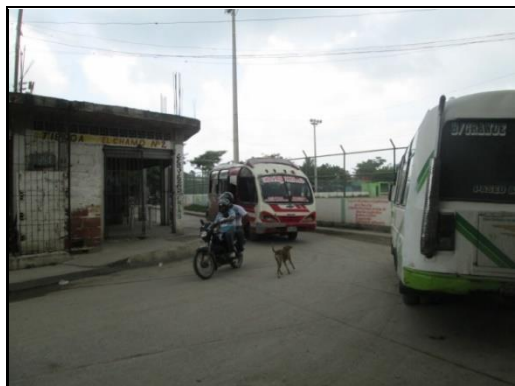
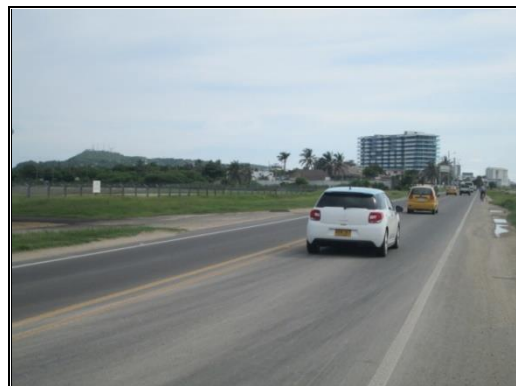
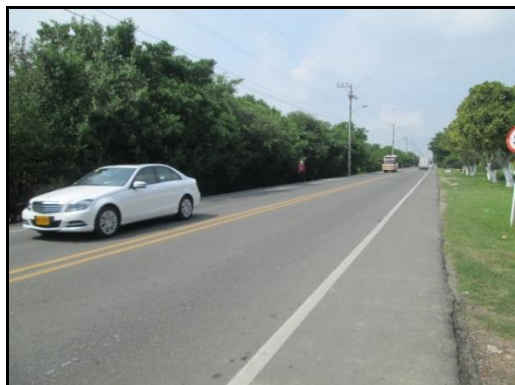
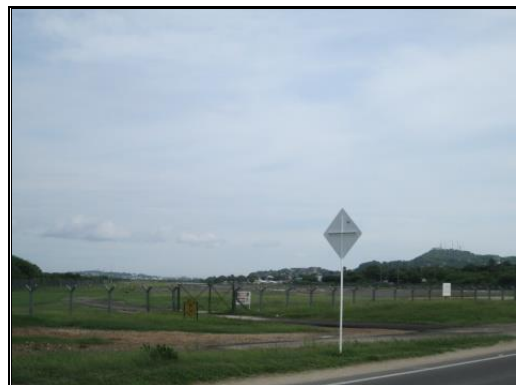
Registro Fotográfico 5. Fuentes móviles de emisiones

Las observaciones realizadas permiten determinar que la mayoría de las fuentes contaminantes móviles presentes en el área se constituyen por el tránsito de diferentes vehículos (tractocamiones, automóviles, transporte de servicio público, entre otros) que transitan por la Vía al Mar, otra de las fuentes de emisiones móviles identificadas en el área de monitoreo fue el sobrevuelo aéreo, cabe aclarar que este sobrevuelo de aeronaves no es constante. En la siguiente fotografía se muestra algunos ejemplos de fuentes móviles identificadas.

*Tránsito de buses y motos.-
Coordenadas: E 845206 N 1650982*

*Transito de vehículos.- Coordenadas: E
842938 N 1648337*

*Tránsito de vehículos - Coordenadas: E
844461 N 1649847*

*Aeronaves en la zona.- Coordenadas: E
842938 N 1648337*

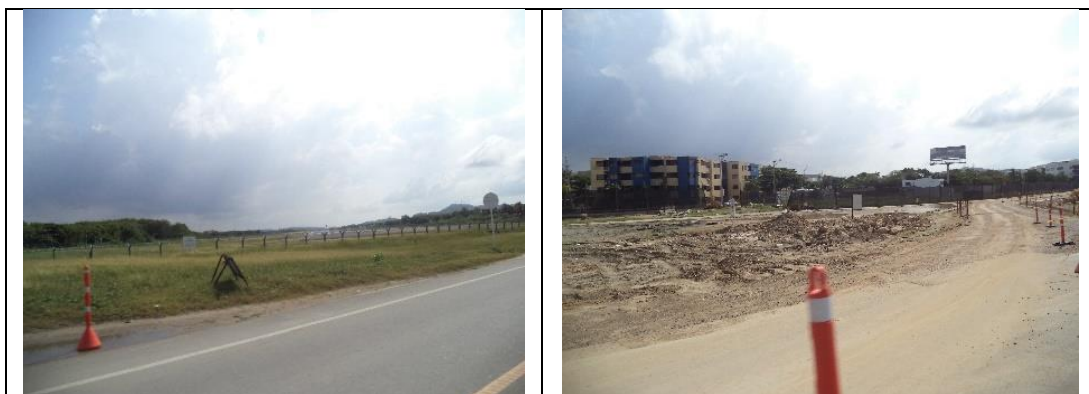
**Registro Fotográfico 7. Vías.****Vegetación secundaria baja**

Hace referencia a los espacios artificiadados con infraestructura de la malla vial dentro del AID, objeto de mantenimiento, en el registro fotográfico, se muestra el ejemplo de la vial de la unidad funcional 1.

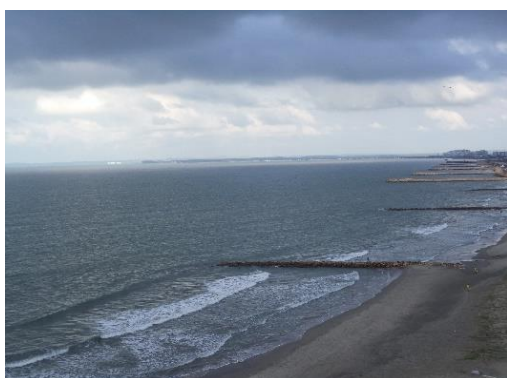
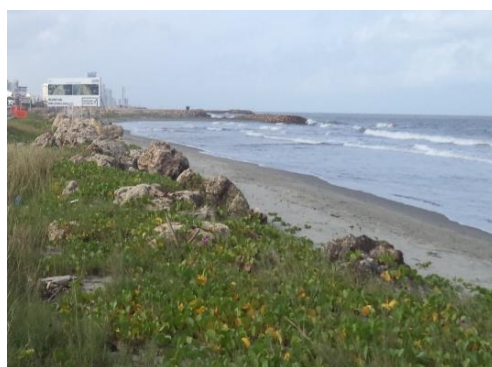
Registro Fotográfico 12. Mares y Océanos

Se refiere al cuerpo de agua salada que limita con la zona litoral dentro del AID, a continuación, se presenta esta unidad de cobertura de tierra.

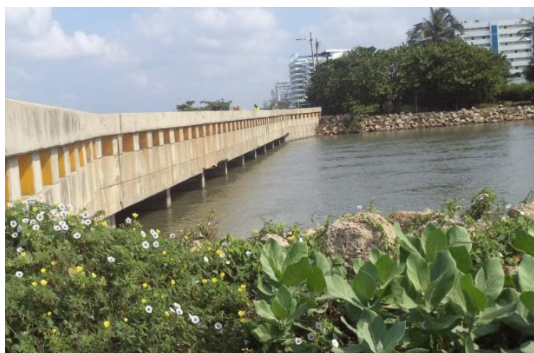
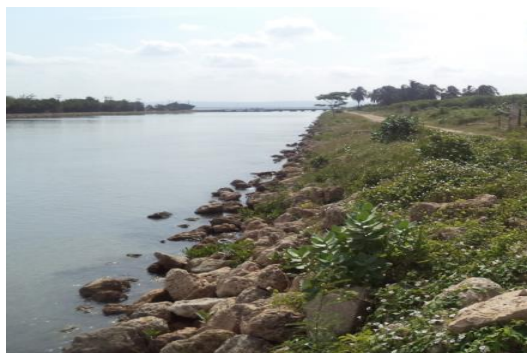
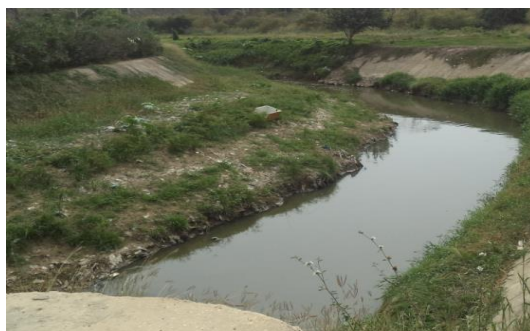
Registro Fotográfico 13. Lagunas costeras

Se refiere a los cuerpos de agua salobre, separadas del mar por tierras sobresalientes, para el Área de Influencia Directa del proyecto se encuentran la Bocana, caño Las Américas, a continuación, se presenta esta unidad de cobertura de tierra.

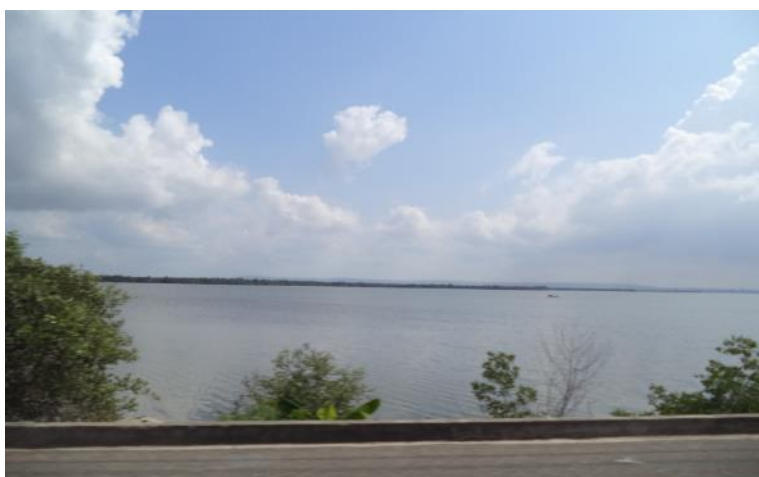
Registro Fotográfico 14. Ciénaga la Virgen

Se refiere al cuerpo de agua de la ciénaga La Virgen que limita con el AID, la cual se encuentra conecta por ríos y al mar, A continuación, se presenta una imagen de la ciénaga La Virgen.

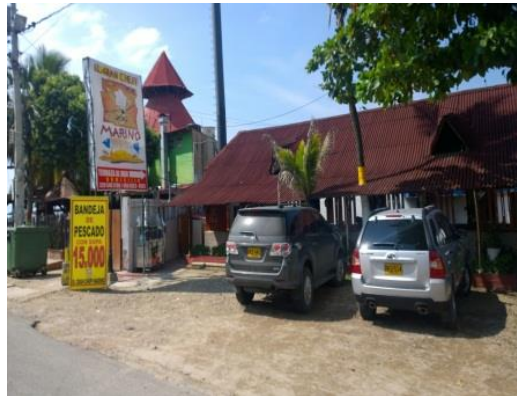
Figura 46. Medios de Transporte

La comunidad del Área de Influencia directa de la Unidad Funcional 1 en general se transporta en transporte público o vehículos familiares como carros, camionetas, taxis, mototaxis que, aunque no esté reglamentado es un medio de transporte Ver Figura 30.
